# Beru

## Zündungsteile

So schaffen Sie problemlos  
die Abgasuntersuchung

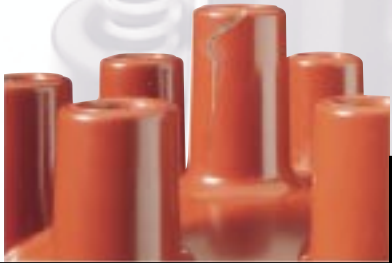
*Riß in der Verteilerkappe:  
Zündaussetzer, erhöhter  
Kraftstoffverbrauch,  
Nachverbrennung im Kat,  
Totalausfall der Zündung*

1. Verteilerkappe: Haarrisse, innere Verschmutzung durch Kohlenstaub oder Öl, verschlissene Kontakte?
2. Verteilerläufer: Verschleiß am Kontakt?
3. Zündspule: Haarrisse in der Kunststoffkappe, Übergangswiderstände?
4. Unterbrecherkontakt: Verschleiß?

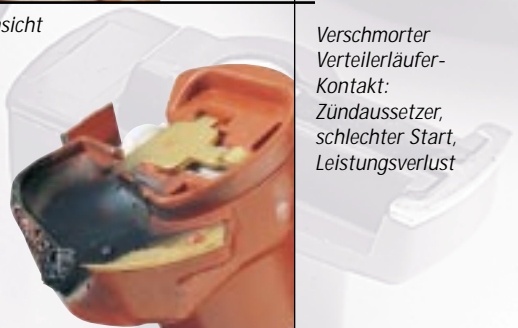
*Verschmorter  
Verteilerläufer-  
Kontakt:  
Zündaussetzer,  
schlechter Start,  
Leistungsverlust*
